第四届全国油气储运科技创新 与信息化技术交流大会

马惠线原油管道完整性管理的实践

冯文兴

中国石油管道公司管道完整性管理中心

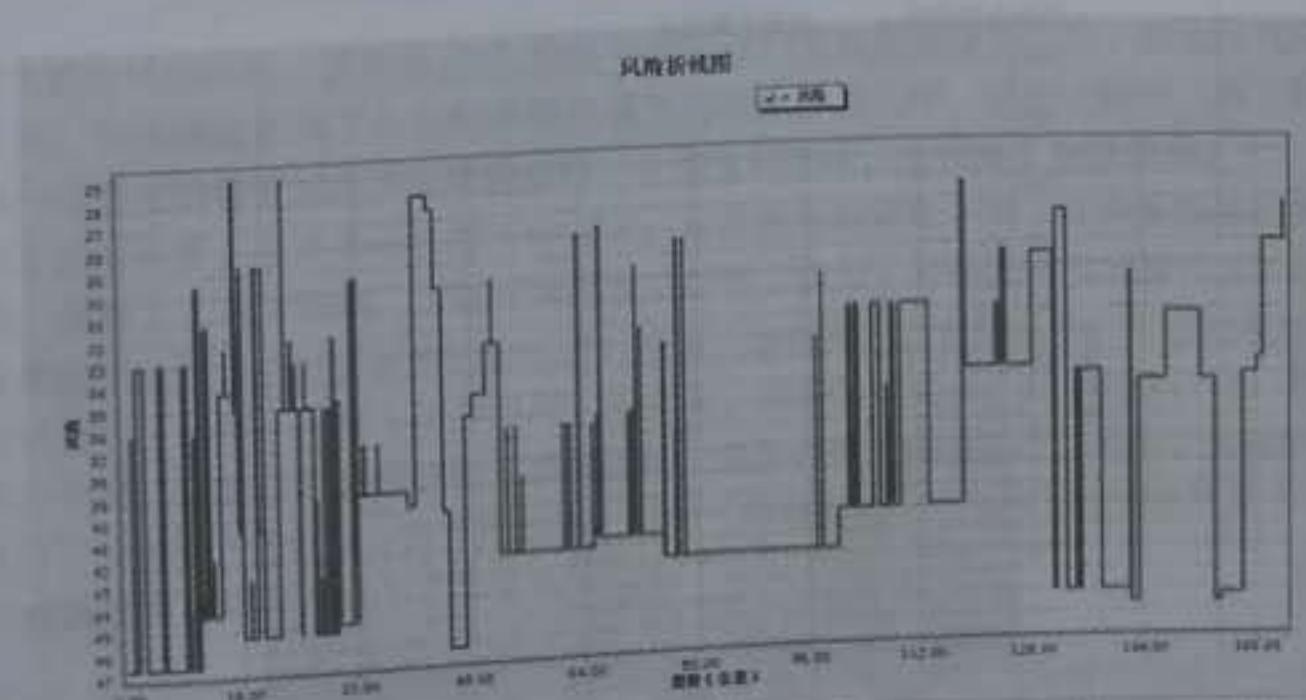
图2 马惠线管道风险折线图

2014年评价出的马惠线管道风险折线见图2，全线单项风险折线图见图3。风险评价结果显示：马惠线管道失效可能性分值为334.9，风险分值为37.7，总体处于中高风险水平。管道风险段长度累计23.7km，占管道总长的14.5%。管道的主要风险为地质灾害、腐蚀和第三方损坏。通过这个管道风险评价，共筛选出27个风险管段，采用管道风险矩阵将风险管段按照高、中、低排序，处于高风险为17段，中风险为10段。根据风险的情况，建议采取各类措施，其中，需要立项整治17项，包括水工保护工程、换管、改线或重新穿越；需要通过管理措施控制的风险有10项，包括巡线、应急预案、警企联防等。风险评价认为管道腐蚀风险较高，结合历史泄漏失效事件分析，建议开展针对金属损失的内检测。

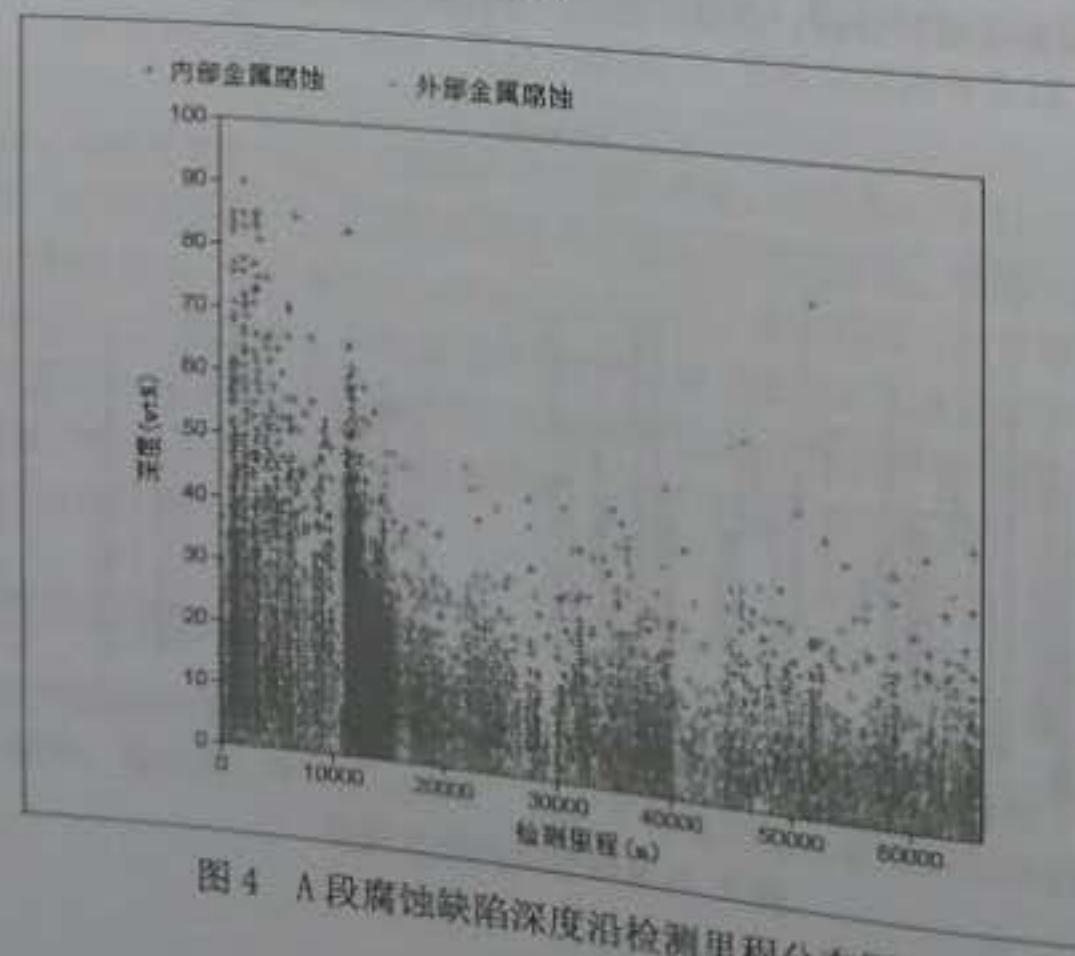
图4 A段腐蚀缺陷深度沿检测里程分布图

由于近年来腐蚀穿孔风险的增加，2011年-2013年，管理单位又委托专业公司对马惠线开展了标准几何检测和三轴高清漏磁检测，目的是精确地检查管道的本体缺陷，从而进行针对性的维护。这次内检测共报告缺陷（特征）180591处，其中，金属损失173773处、环焊缝缺陷113处、螺旋焊缝缺陷6036处、凹陷267处、外部金属物128处、修复补丁269处、偏心套管5处。A段长65.7km，约50%的管节报告存在金属损失；B段长30.6km，约15%的管节报告存在金属损失；C段长68.3km，约65%的管节报告存在金属损失。这次内检测的结果显示，马惠线的管道腐蚀情况非常严重。内检测报告了内腐蚀缺陷157619处、外腐蚀缺陷16154处；内检测发现深度大于等于70%壁厚的腐蚀缺陷200多处，有很多处深度达到了90%壁厚。严重腐蚀主要出现在A段出站前16km（见图4）、B段出站15km、C段出站前10公里，这些腐蚀缺陷不仅集中连片，而且深度较深，其内腐蚀缺陷主要集中分布在管道底部4:00-8:00区域（见图5）。

管道缺陷修复采用了采用换管、套筒和补板等 3 种方式。在紧急修复前期，对 5 处内腐蚀缺陷集中连片的管段采取了更换新管道的方式进行修复，这种方法费用较高，工程时间进度也较慢。后来，对较大面积的腐蚀或者腐蚀较为集中的（区域长度大于管道直径），或者焊缝缺陷等，采取了套筒的方式进行修复，这种方式，费用适中，工程进度加快。对腐蚀点较为孤立的，采取了弧形补板的方式进行了修复，这种方法费用低，耗时少，现场操作简单。据不完全统计，2013 年 -2014 年实际完成严重缺陷修复达 600 多处。此外，还结合马惠线替代工程的进展，采取分段停输的办法，消除了大量的管道缺陷风险。
